### **devis 2017 – 44**

Conservation - restauration du tableau représentant saint Blaise avec saint Roch et saint Antoine, conservé à l'église saint Blaise de Fraize.

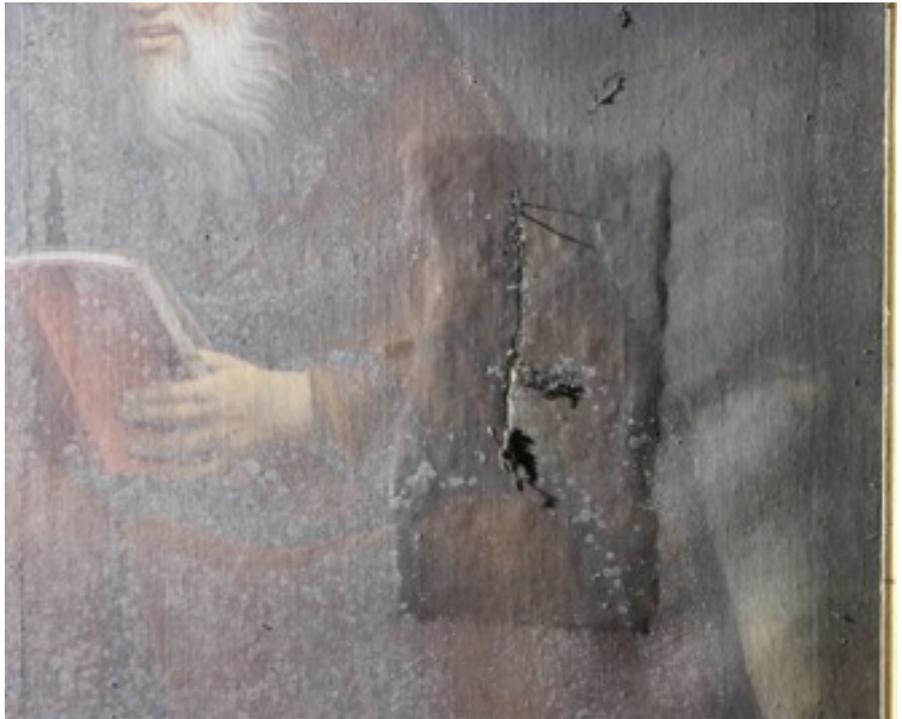
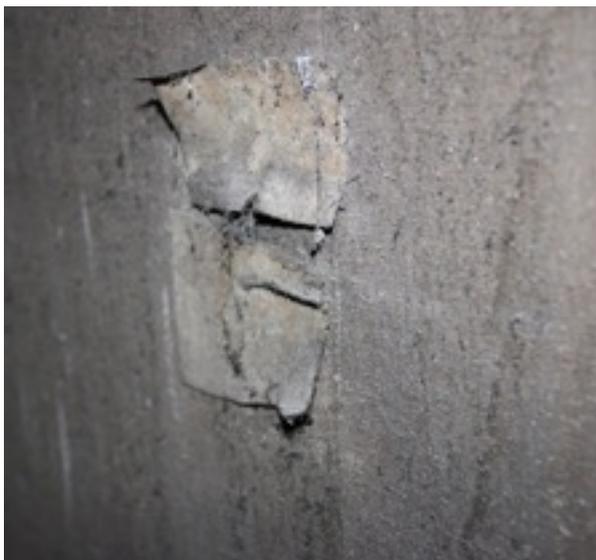
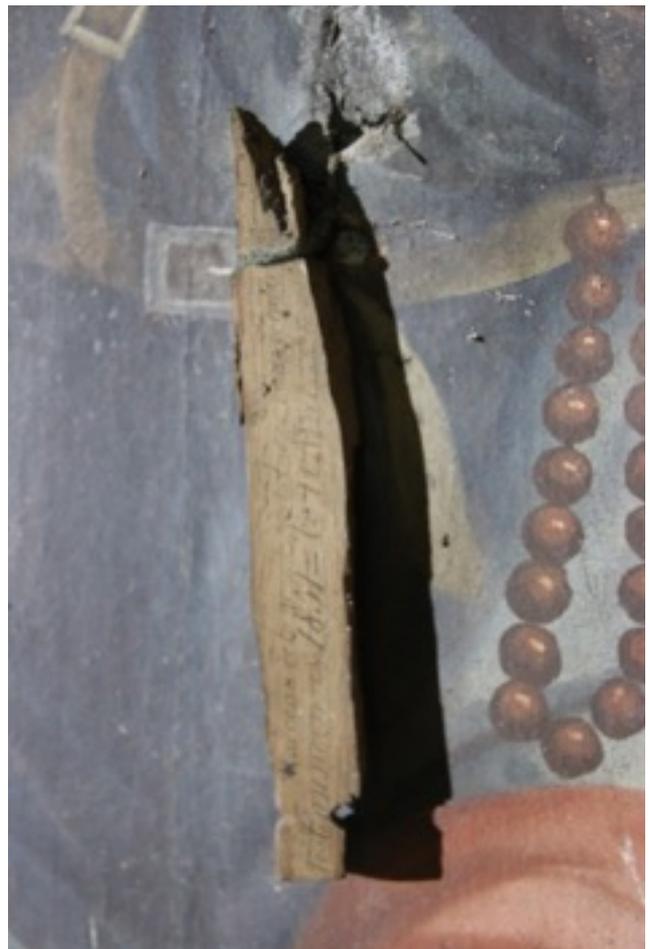
- à sénestre sur le bras gauche du saint Antoine, une déchirure linéaire de plusieurs centimètres de longueur est consolidée au revers par une pièce de toile appliquée à l'aide d'un enduit épais et rigide de type céruse qui déforme la toile sur la face. Les bords de la déchirure ne sont pas jointifs, la toile est rétractée et ses bords sont effilochés;

- sur le torse de saint Roch, une ancienne déchirure complexe est grossièrement collée et consolidée au revers par deux pièces de toile à l'aide d'un adhésif rigide et contraignant. Un éclat de bois portant une inscription relative à la tempête qui a traversé l'édifice au XIXème siècle est fixé à la déchirure à l'aide d'une ficelle. Cet élément rapporté contraint et déforme la toile.

Accidents du support et éclat de bois  
maintenu sur la face de la peinture.  
Pièce de renfort au revers, fort  
empoussièrent de la toile.

**Collage fil à fil des déchirures et incrustations** de toile au niveau des manques. Consolidation des zones fragiles par des pièces de renfort en non tissé fixées à l'adhésif *Beva 371* en film.

Enlèvement de l'éclat de bois fixé dans le bouchage de l'une des déchirures et conservation de l'éclat.

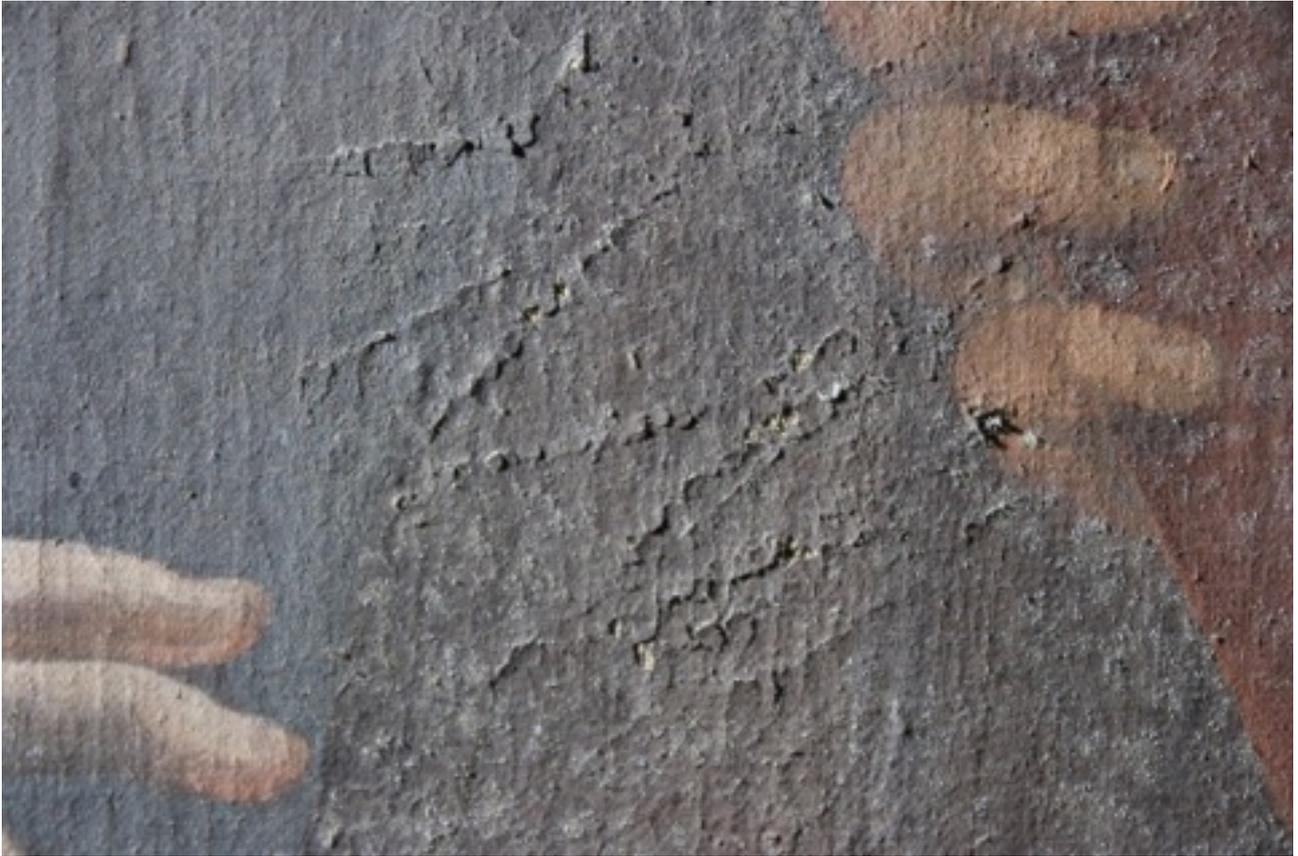
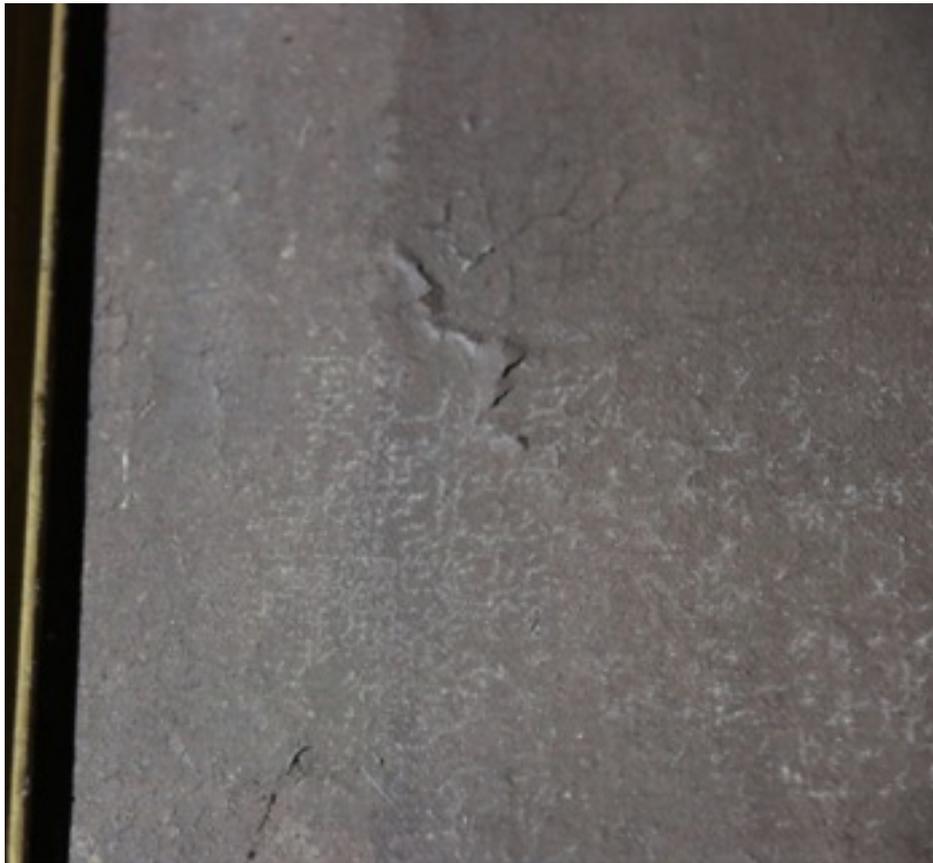
Son état de conservation n'est pas très bon. L'encrassement de la peinture est important. Elle est également salie par les chutes de plâtre provenant du plafond qui ont laissé des traces blanches. Des auréoles dues à des coulures d'eau au revers sont visibles dans la partie inférieure et sur le bord dextre où elles se traduisent par des chancis (blanchiments) superficiels des couches colorées. Un développement de moisissures est observé sur la totalité de la surface. Il ne semble toutefois pas avoir altéré en profondeur la matière picturale.

Un réseau généralisé et fin de craquelures d'âge recouvre l'ensemble de la peinture. Des soulèvements en toits et des chevauchements de l'écaillage se sont ponctuellement formés sur le bord inférieur (protégés par des papiers japonais). Nous en avons également observé sur les bords latéraux de la peinture. L'adhérence de la matière au support se dégrade, elle est irrégulière selon les zones.

Surface picturale sale, soulèvements de l'écaillage, traces de moisissures.

**Retrait des papiers japonais** appliqués avant transport et **refixage ponctuel** des zones concernées à la colle de peau concentrée à 7%.

**Dépoussiérage puis dégrassage** de la surface picturale à l'eau claire et/ou par gommage à sec.
