### **devis 2017 – 44**

Conservation - restauration du tableau représentant saint Blaise avec saint Roch et saint Antoine, conservé à l'église saint Blaise de Fraize.

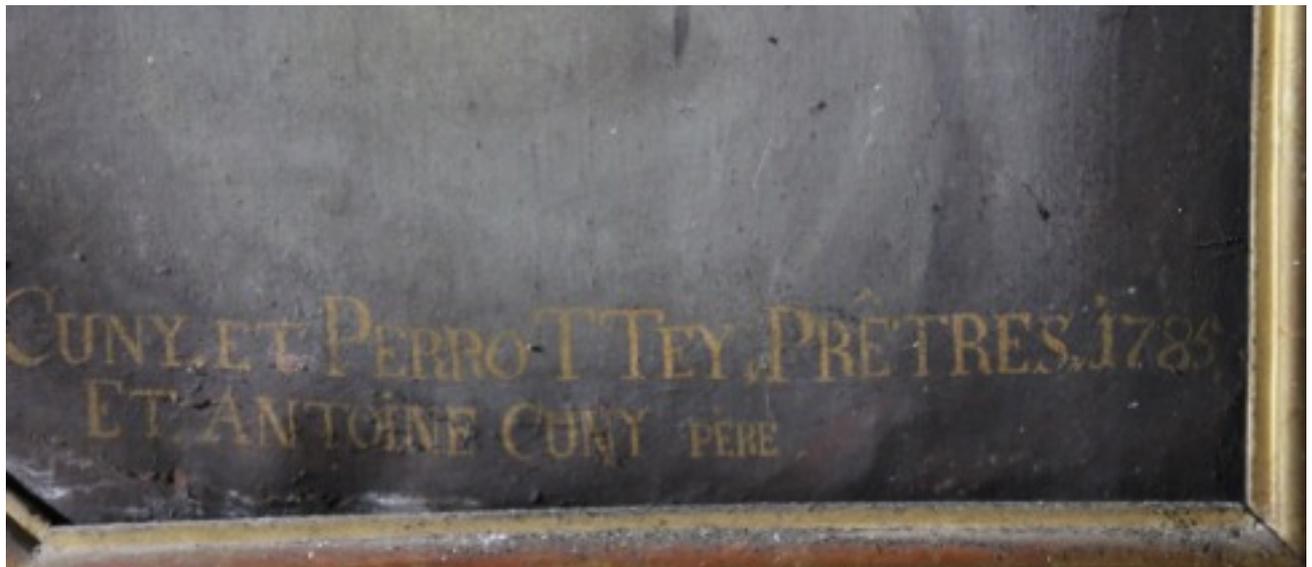
Son état de conservation n'est pas très bon. L'encrassement de la peinture est important. Elle est également salie par les chutes de plâtre provenant du plafond qui ont laissé des traces blanches. Des auréoles dues à des coulures d'eau au revers sont visibles dans la partie inférieure et sur le bord dextre où elles se traduisent par des chancis (blanchiments) superficiels des couches colorées. Un développement de moisissures est observé sur la totalité de la surface. Il ne semble toutefois pas avoir altéré en profondeur la matière picturale.

Un réseau généralisé et fin de craquelures d'âge recouvre l'ensemble de la peinture. Des soulèvements en toits et des chevauchements de l'écaillage se sont ponctuellement formés sur le bord inférieur (protégés par des papiers japonais). Nous en avons également observé sur les bords latéraux de la peinture. L'adhérence de la matière au support se dégrade, elle est irrégulière selon les zones.

Surface picturale sale, soulèvements de l'écaillage, traces de moisissures.

Notre intervention visera par conséquent à purifier la couche picturale et la toile des moisissures et des crasses puis à rétablir l'adhérence de la matière au support pour la totalité de la surface.
