Les Murs de Mémoire

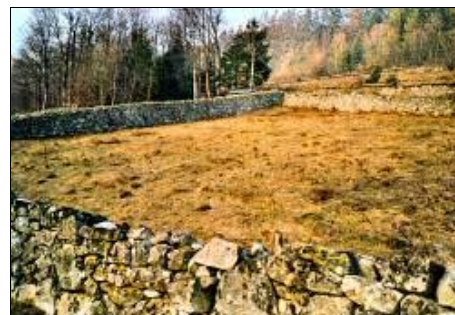
Les prés et chemins d'accès en terrasses qui occupent une partie du versant ensoleillé des Ébêteux et des Poncez, au dessus de Scarupt, sont entourés de murs de pierres sèches de granite dont certains peuvent être qualifiés de cyclopéens, soit par leur taille qui atteint par endroits quatre mètres de large et deux mètres cinquante de haut, soit par les blocs qui les composent dont les dimensions de l'ordre du mètre leur confèrent un poids se mesurant en tonnes. Tous, comme on l'a dit, sont formés d'un appareillage de pierres sèches qui, tout en suivant les ondulations du terrain, sont très proprement dressés, et encore en bon état malgré un âge manifestement élevé.

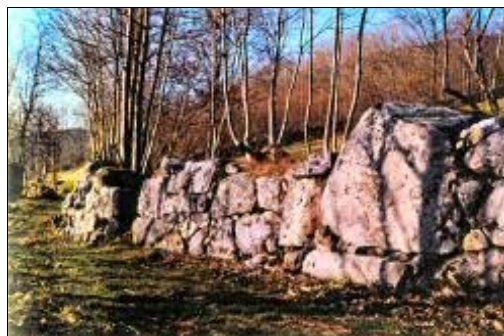
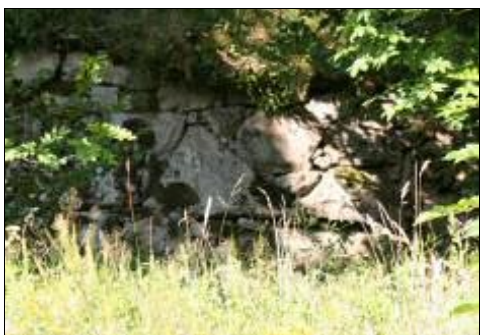
Des blocs de granite cyclopéens

On rencontre une grande diversité des pierres qui vont des plus petites de quelques centaines de grammes aux plus grosses pouvant atteindre de une à plusieurs tonnes. Les plus petites assurent le remplissage et le jointoiements des grosses. On peine à imaginer le travail que ce fut de déplacer les gros blocs en les faisant rouler et glisser vers le mur du bas sans doute, et de parvenir à les mettre en place !

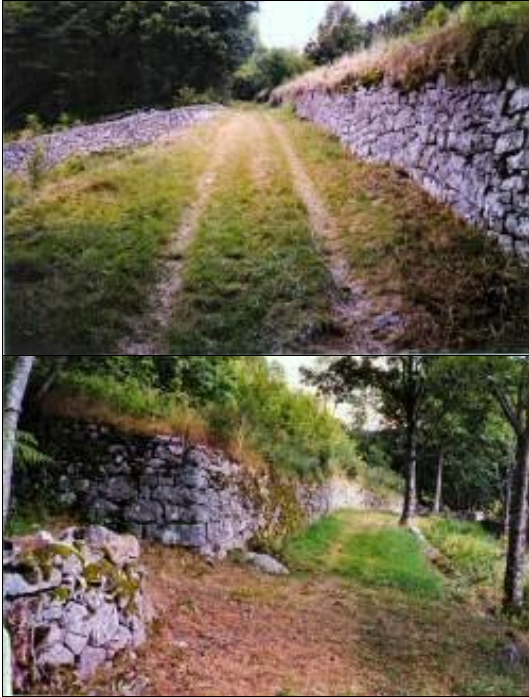
Qualité de l'assemblage des blocs de granite

La remarquable qualité de l'appareillage mêlé, comme on l'a vu, des blocs de granite de diverses tailles, et présente des parements relativement plats. L'ensemble est d'une assez grande cohérence générale, mais on décèle aisément, à l'arrangement des blocs qu'il y a eu des maîtres d'œuvre différents.

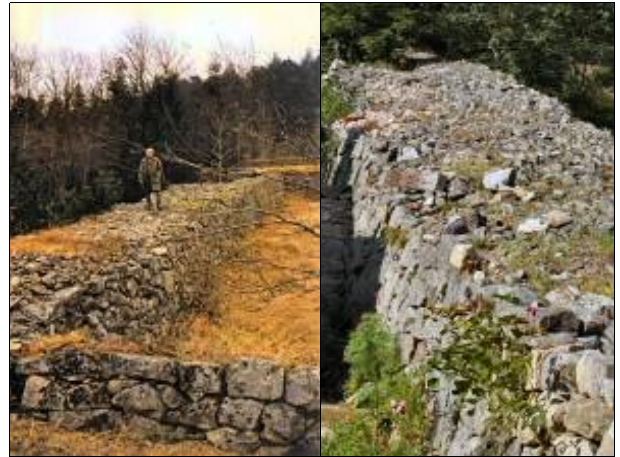
Des murs de regroupement dimensions impressionnantes, jusqu'à 4 x 2,5 mètres !

Ces murs ont principalement pour utilité le balisage des terrains. Certains soutiennent le bas des terrains en terrasses et des chemins. Ils sont donc orientés plus ou moins perpendiculairement à la pente et mesurent jusqu'à un mètre d'épaisseur, et de un à deux mètres cinquante de haut. D'autres, orientés parallèlement à la pente, marquaient la séparation de parcelles, et leurs dimensions imposantes (jusqu'à quatre mètres de large, et deux mètres cinquante de haut) sont dues à l'accumulation progressive de toute la pierraille ramassée dans les parcelles, au fur et à mesure que les hivers la faisait (et fait encore) surgir de terre. Leurs parements sont moins soignés que ceux des murs qui bordent les chemins.

- Regroupement : Les murs de balisage et soutènement créés, l'épierrage a continué au fil des siècles, et les murs de balisage perpendiculaires aux murs de soutènement ont continué à grossir. Du fait de l'empilement des blocs ramassés chaque année, ils atteignent parfois des dimensions de plusieurs mètres de large et de haut.

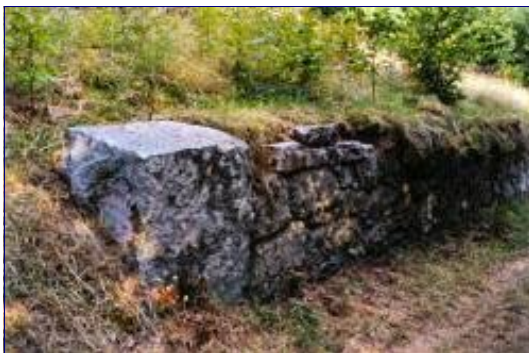
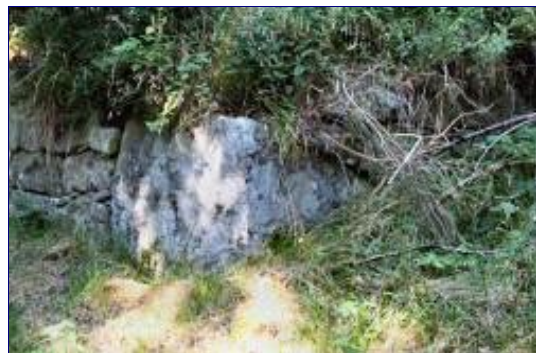
Le travail de taille de gros blocs de granite

Un travail de taille est évident sur certains blocs, non des moindres, qui avaient pour but de marquer et consolider les interruptions des murs à l'occasion d'entrées - sorties dans les parcelles encloses. Tous les blocs de pierre utilisés pour les parements ont aussi été peu ou prou taillés, car les glaciers tertiaires, avant de les abandonner, les avait plutôt arrondis.

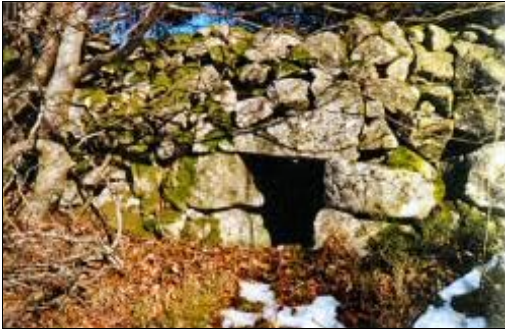
Niche intégrée dans des murs.

Quelques niches assez profondes et hautes, ont été aménagées dans les murs lors de leur construction. Elles ont probablement servi d'abris aux pâtres et ouvriers agricoles en cas d'intempéries. Tournées vers l'intérieur des parcelles, elles ne concernaient pas les usagers des chemins.

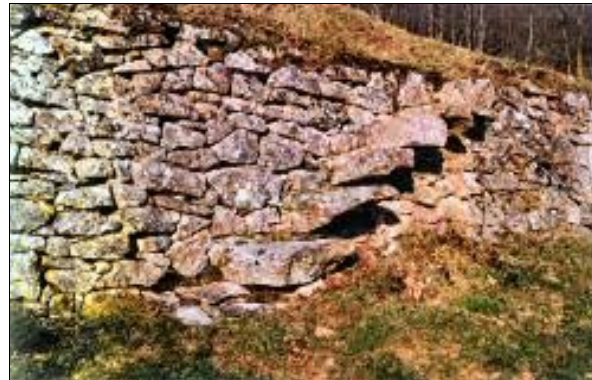
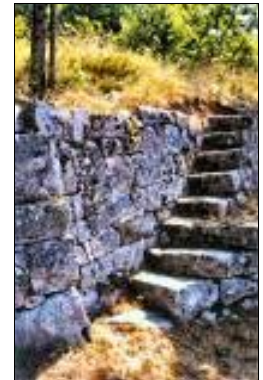
On note aussi, la présence d'escaliers, avec des volées de marches étroites et réservées dans l'épaisseur des murs, ou parfois en encorbellement, vertigineuses, formées de longues pierres dont une extrémité est noyée dans le mur. Ils évitaient, aux paysans de l'époque, des détours importants pour entrer ou sortir des parcelles.

Escalier d'accès avec des marches parfois en encorbellement
